Erfahrungsbericht Hobby T600 FC

Basisfahrzeug gefahren bis jetzt seit Ende Juli 2005 ca. 138.300 Km.

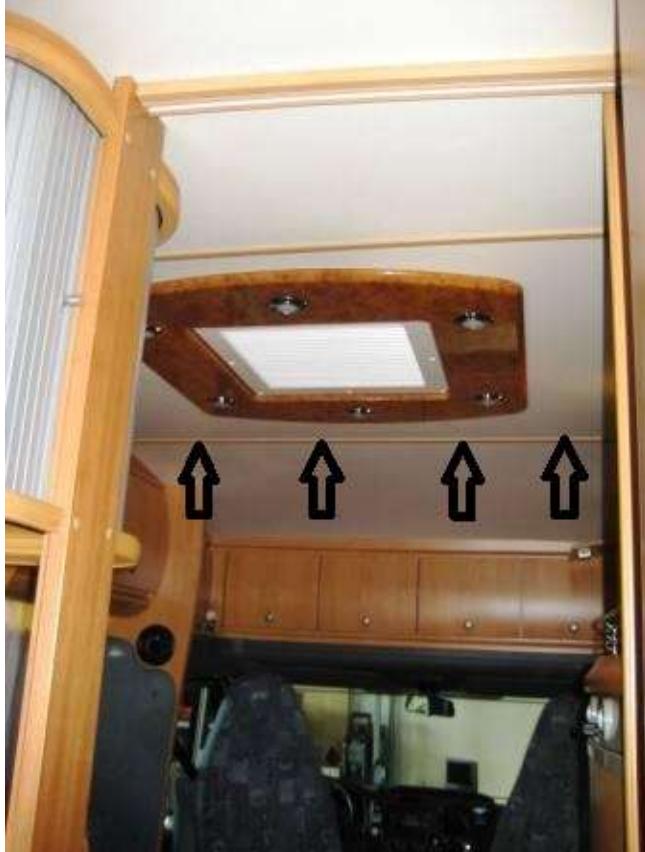
- Im Bereich Übergang Fahrerhaus zu Aufbau ist die meiner Ansicht größte Problemstelle. Dies betrifft aber nicht nur dieses Modell, sondern damit haben alle Hersteller welche die Verbindung Fahrerhaus zu Aufbau so herstellen. Man kann Verhältnismäßig einfach und ohne Meßgerät feststellen ob schon einmal Feuchtigkeit eingedrungen ist.
- In den Oberschränken links und rechts da wo das Gewebeabdeckband ist, kann man unter Umständen fühlen ob es feucht erscheint, zwischen den Oberschränken können braune Flecken am Gewebeabdeckband sichtbar sein, welches den Übergang von Fahrerhaus zu Aufbau von den Rostbefallenen Schrauben stammen.
Siehe Bild

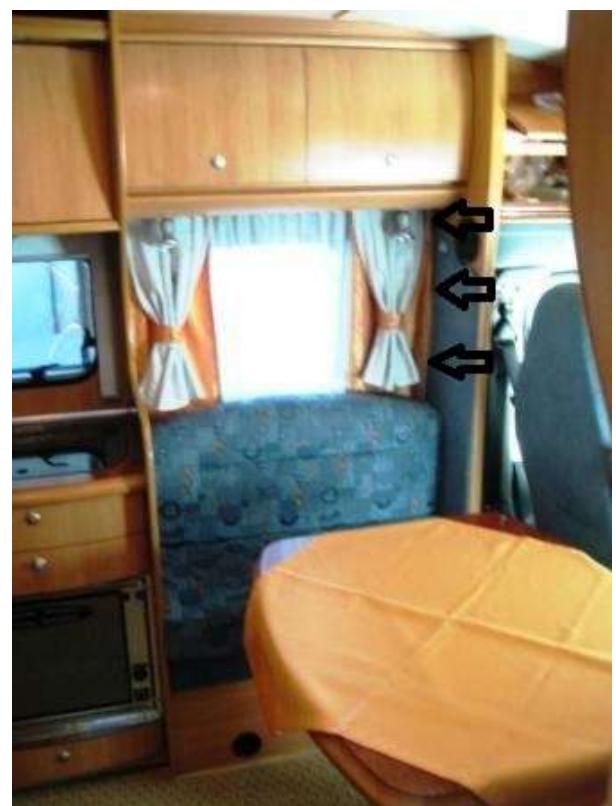
- Wenn man am Stollen in der Ecke bei der Verbindung zur Außenwand leicht darüber streift könnte man leichte Unebenheiten spüren welche auch ein Indiz eines gewesenen oder noch nicht beseitigten Feuchtigkeitsschadens sein kann.
Siehe Bild

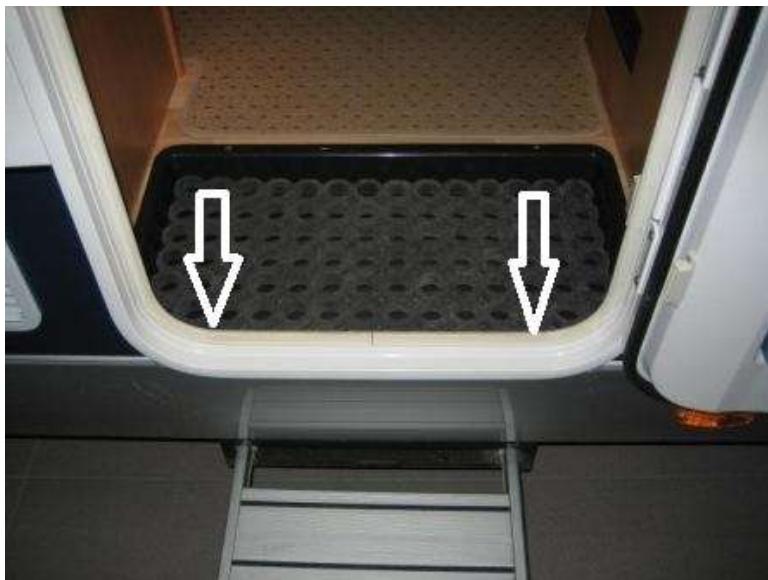
- Bei der Aufbautüre im Bereich der Wanne wo die Fußmatte liegt, herausnehmen und schauen ob da sich das sichtbare Holz beim Rahmen an der Außenwand unten sich verfärbt hat, wenn ja dann stammt es vom Rahmen der Aufbautüre von Schwitzwasser welches sich bei kälteren Außentemperaturen bildet und dann hinunterläuft. **Siehe Bild**

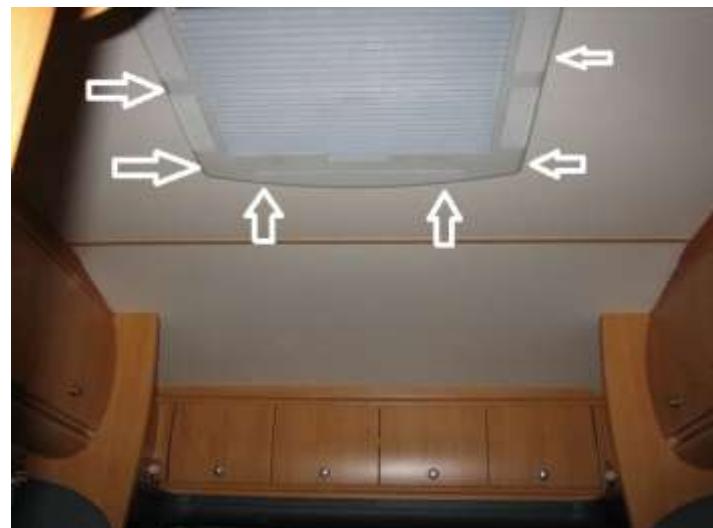
- Bei der Dachfenster Abdeckung Wohnbereich im Randbereich Kontrollieren ob an der Decke Verfärbungen erkennbar sind, wenn ja dann ist schon mal Feuchtigkeit eingedrungen.
- Siehe Bild**

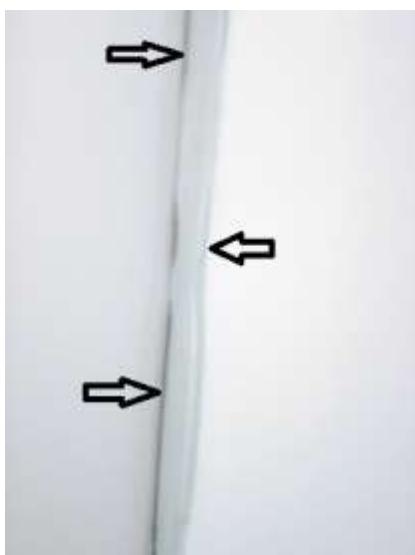
- Im Duschbereich die Wände auf Risse Kontrollieren, und wie die Abdichtung der Ecken im Duschbereich sind, diese Lösen sich sehr leicht von den Wänden, da keine sehr gute Haftung auf den glatten und teilweise welligen weil spärlich geklebten Platten zustande kommen kann. **Siehe Bild**

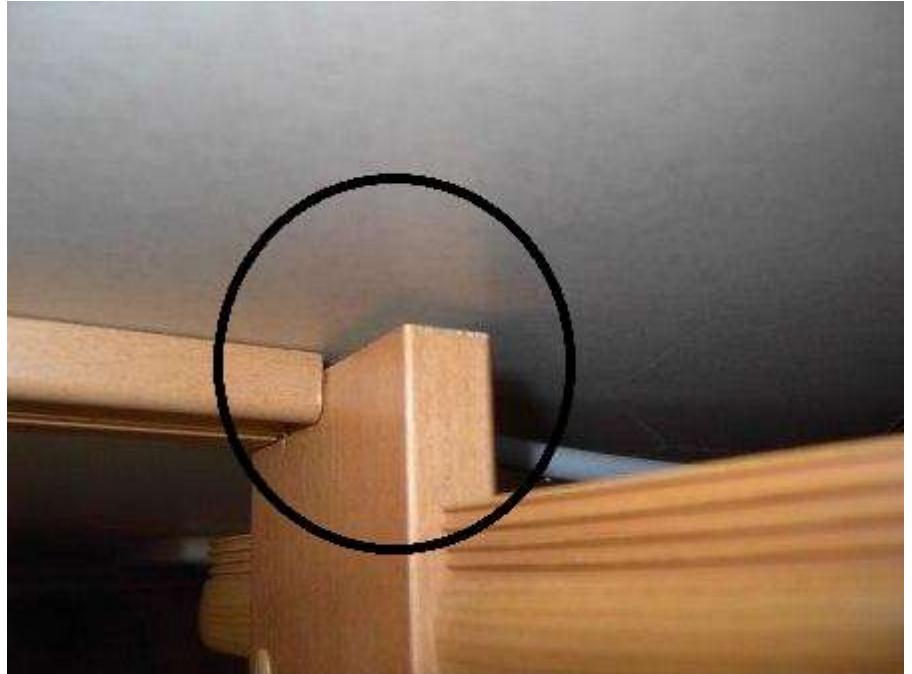
- Decke hebt sich bei starker Hitze, eine Logische Folge durch die unterschiedlichen Materialien außen Alu innen Sperrholz und dann die Starke Sonneneinwirkung auf das Alu, ergibt dann dieses ominöse Heben der Decke. Dagegen kann man nichts Machen und fällt nur deshalb so in das Auge weil der Raumteiler bis mitte der Deckenhälfte ragt. Sobald es Abend wird und Abkühlt liegt sie wieder am Raumteiler auf.
- **Siehe Bild**

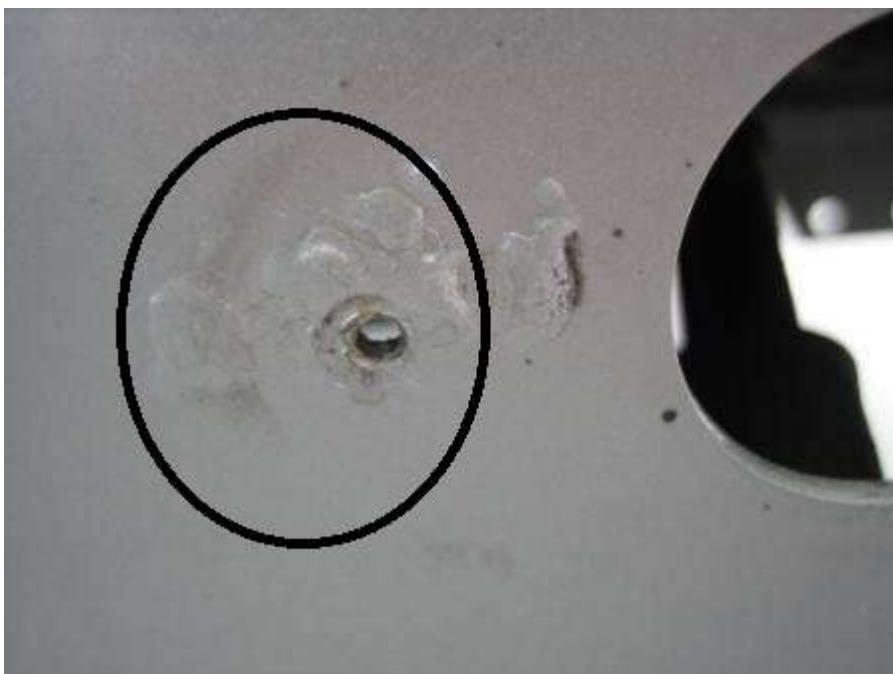
- Die seitlichen Begrenzungsleuchten da wo diese befestigt sind Kontrollieren ob hier Blasen sind, wenn ja dann ist Alu-Fraß vorhanden lässt sich aber leicht beseitigen, habe ich auch schon bei meinem ausgebessert.
- **Siehe Bild**
