Silikonfuge löst sich bei Mittelwand zur Heckwand

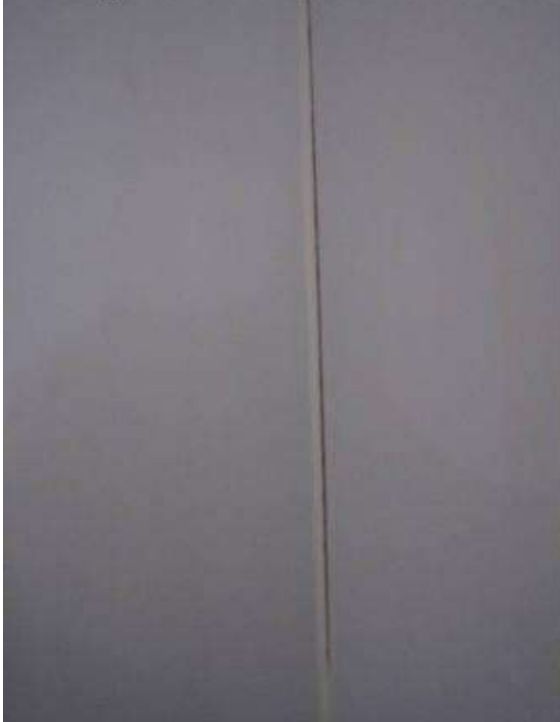
Meiner Meinung sind das mehrere Faktoren: 1. Die Wände sind zu glatt da haftet das Silikon schlecht, 2. Die Verarbeitungsweise der Platten sie sind nur Streifenweise mit Teppichklebeband und Spiegelband an den Wänden Befestigt, die Platten haben eine Stärke von max. 2 mm, also keine Stabilität, und die Platte wo der Wasseranschluss von der Dusche ist, hatte einen Riss, auch kein Einzelfall , 3. Wenn die Wände miteinander nicht richtig verschraubt sind (zu wenig Verbinder) und die Wände teilweise einen Spalt von 3 mm Aufweisen dann kann es sich bewegen und somit muss sich das Silikon zwangsläufig lösen. 4. Der Rand der Dusche ist nicht richtig Stabil wenn man Darauf drückt gibt es nach. 5. Das Abdichten der Fugen mit Silikon im Duschbereich ist wahrscheinlich einer der letzten Arbeitsschritte, dann wird das WoMo auf die Halde zum Abholen bereitgestellt, und wenn das Silikon nicht ausreichend Ausgehärtet ist, und es schon vorher bewegt wird, dann ist es vorprogrammiert das sich das Silikon löst.

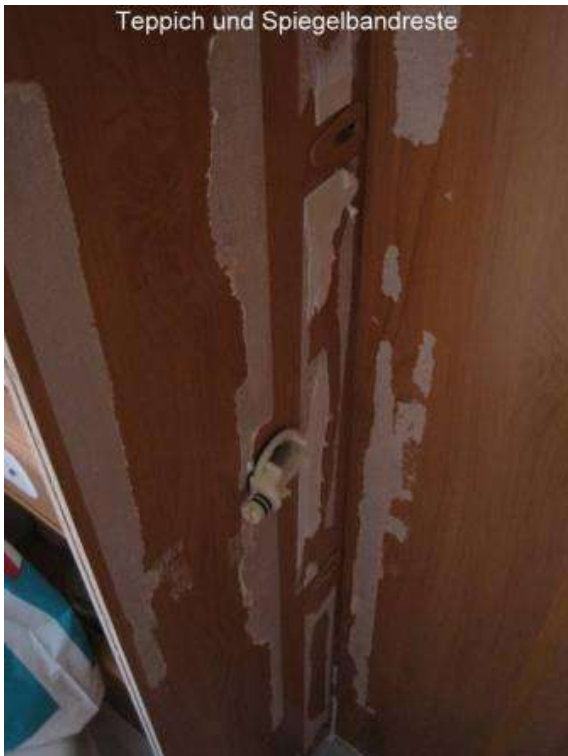
Teppich und Spiegelbandreste

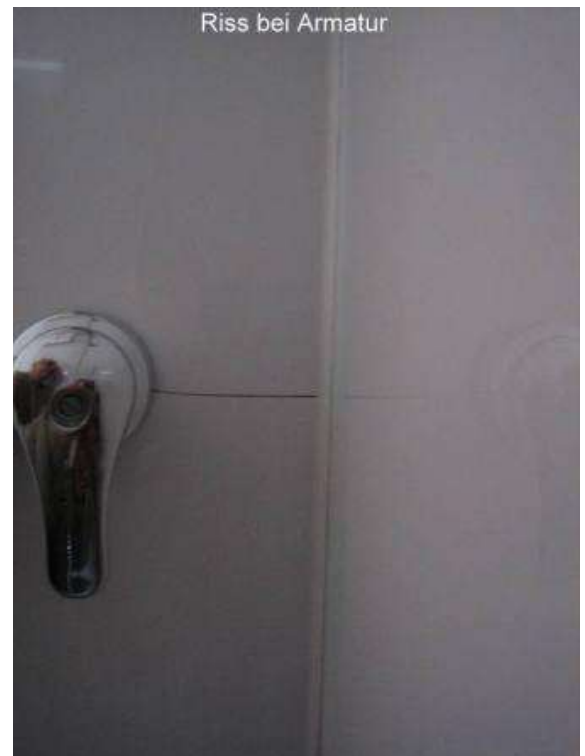
Riss bei Armatur
