Kamerakabel Fiat Siesta

Position – Rückfahrkamera: Modell Siesta Saison 2015

Serienmäßig verbaute Kamerakabel 2014/15

Baureihe: Siesta

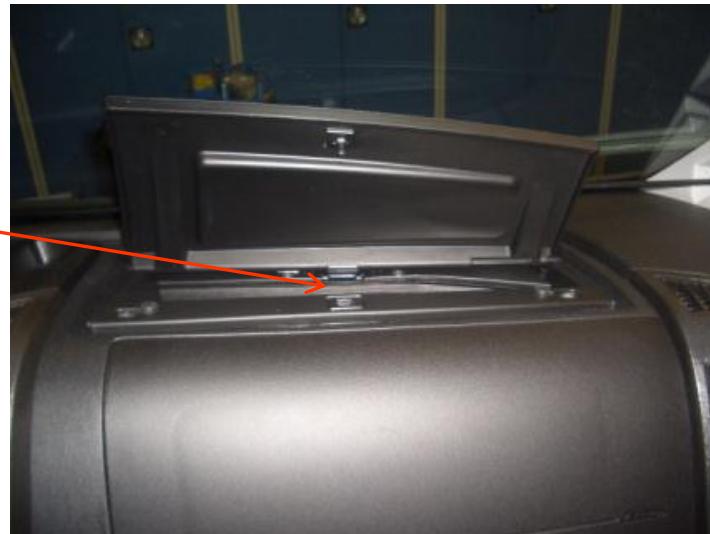
Der vordere Anschluss des serienmäßig verbauten Videokabel liegt beim **Fiat** unter dem rechten oberen Fach im Armaturenbrett.

Zugänglich nach Ausbau der Innenschale.

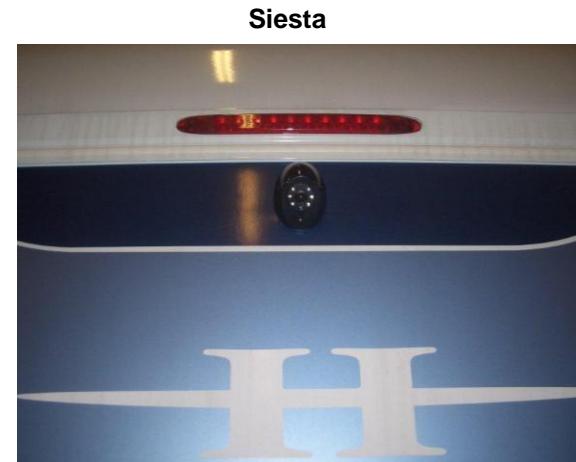
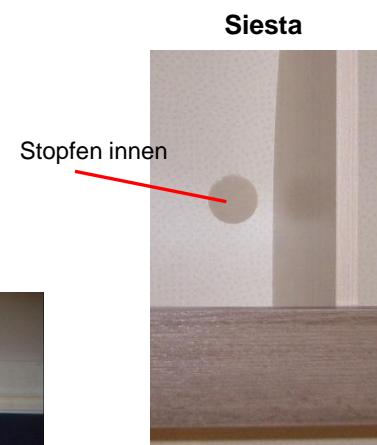
Beim Siesta ist das Videokabel von innen erreichbar, hierzu muss ein Plastikstopfen im Heck Bereich (Hängeschrank) entfernt werden. Das Videokabel wird durch die Fertigung auf die obere Abschlusskante der Heck Wand positioniert.

Die Rückfahrkamera wird mittig unter der Dachleiste montiert.

Die Größe der Bohrung zur Durchführung des Kamerakabels ist in der Montageanleitung der Kamera angegeben.

Bei der Erstellung der Bohrung ist darauf zu achten, dass diese schräg nach Oben ausgeführt wird damit das Kamerakabel im Bereich des Heckschranks endet.

Hier wird dann die Verbindung zum vorinstallierten Rückfahrvideokabel hergestellt.

Innen muss durch den Bohrlochversatz eine Abdeckung / Verkleidung geschaffen werden.

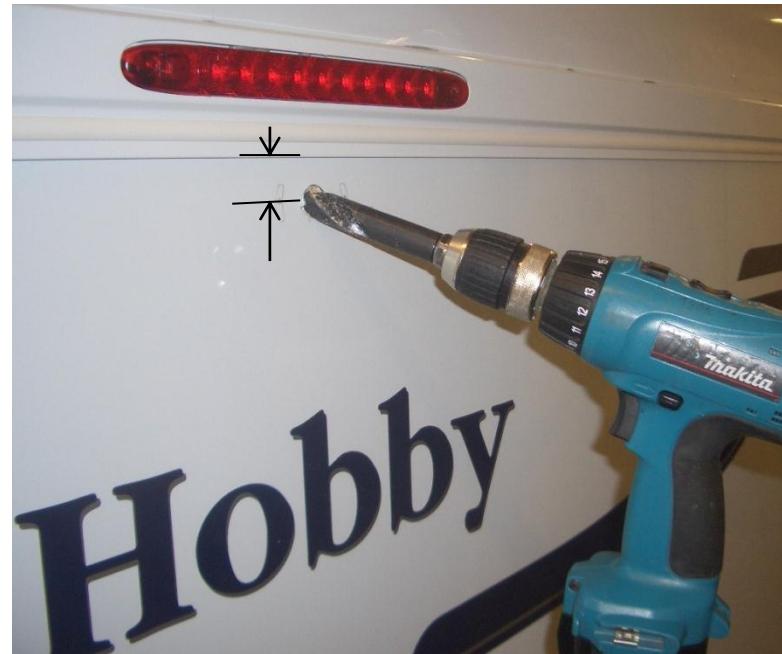
Position – Rückfahrkamera: Modell Siesta Saison 2015

Die Bohrung zur Durchführung des Kamerakabels in das Fahrzeug muss von außen durchgeführt werden.

Die dazugehörige Position unter dem Metallprofil ist abhängig von der eingesetzten Kamera.
